# 総務建設常任委員会協議会 説明資料

令和6年1月31日

消防庁舎耐震補強可能性調査委託について

# 1 消防庁舎耐震補強可能性調査の実施結果について

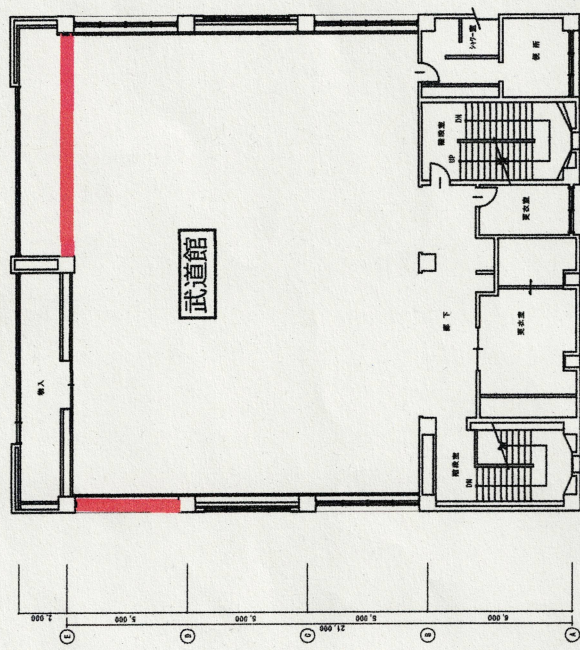
3階平面図

3階の武道館の2箇所

ア 補強内容 鉄骨ブレースを新たに設置し既存柱と一体化する。
