議案第11号説明資料

工事請負契約の変更について

平成27年10月1日付けで工事請負契約を締結しました「国府中学校体育館耐震補強・改修工事」について、天井の改修工事を追加して行うため、契約金額の増額変更を行うものです。

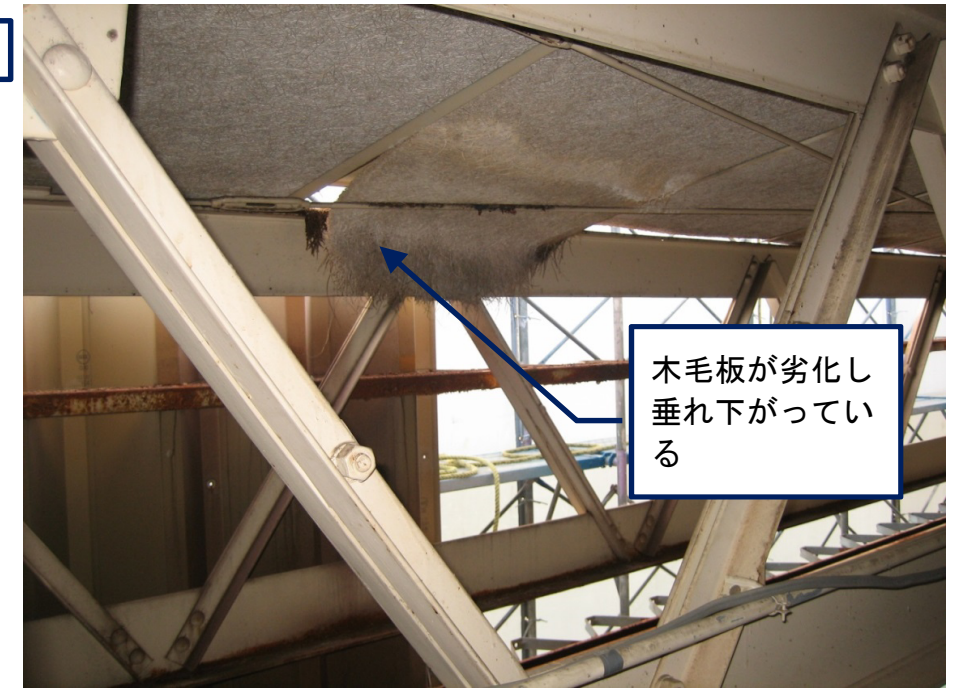
【写真③】

天井の木毛板の劣化が発見され、今後、更なる垂れ下がりや劣化による木毛板の原型の崩れの恐れが想定されます。高い位置に設置されていることから、今後の安全性確保のために改修が必要であり、追加工事を行うものです。

木毛板が劣化し
垂れ下がっている

国府中学校体育館耐震補強・改修工事請負契約に天井の改修工事（既存木毛板の全面撤去、グラスウールボード新設）を追加するため、契約金額を127,440,000円から137,084,400円に変更します。

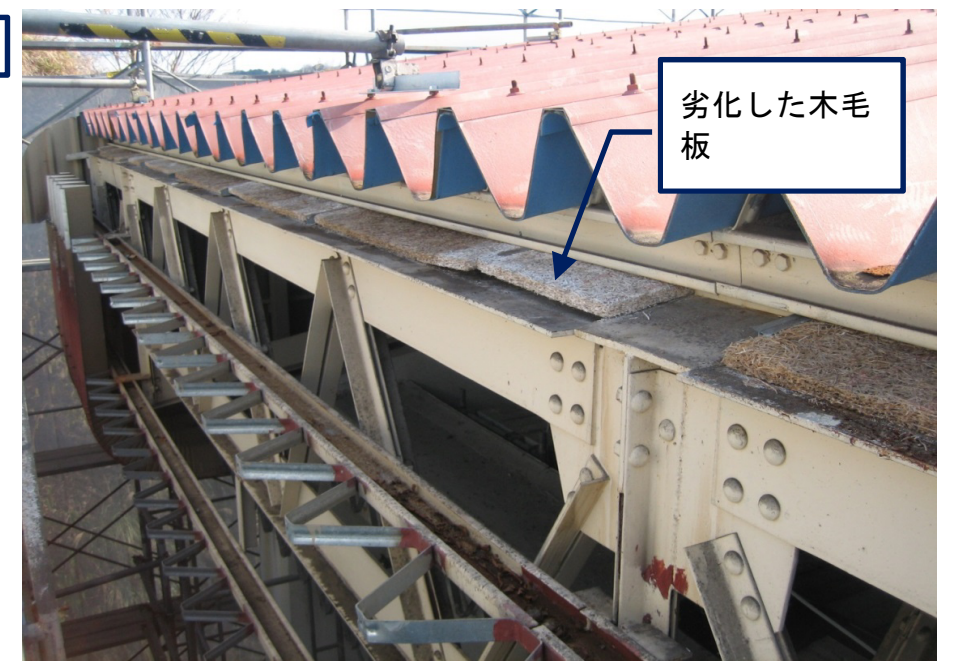
【写真②】

劣化した木毛
板

木毛板が
たわみ、下がっ
てきている

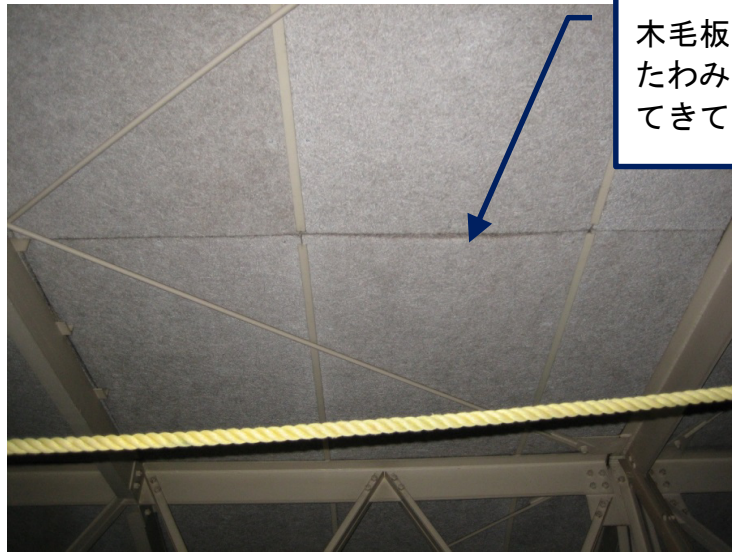
【写真③】

木毛板が
たわみ、下がっ
てきている

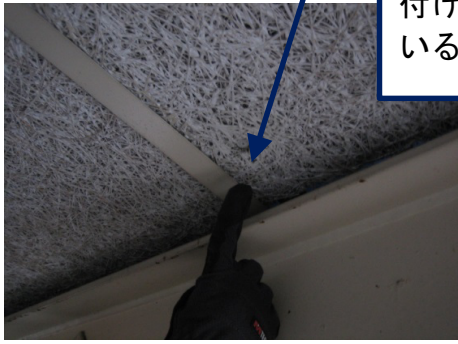
【写真③】

木毛板を留めつけ
ているビスの留め
付けが弱くなって
いる
