随時（工事）監査の結果について

（仮称）大磯町リサイクルセンター建設工事

大磯町工事監査に係る技術調査

報 告 書

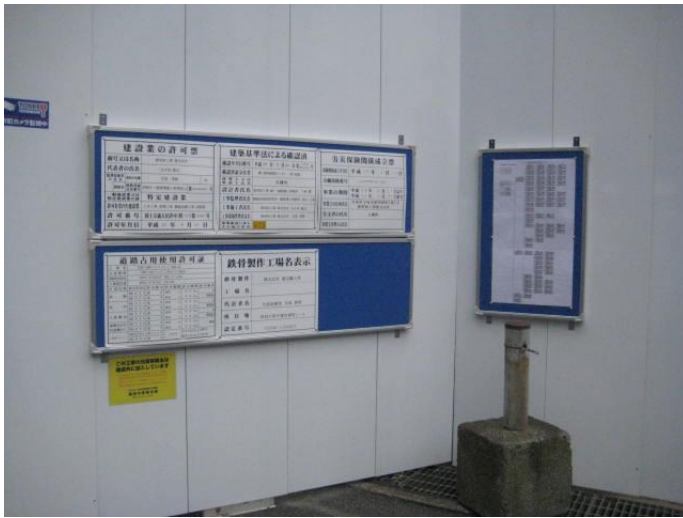
巡回場所：現場入口

内 容：建設業許可票他の状況

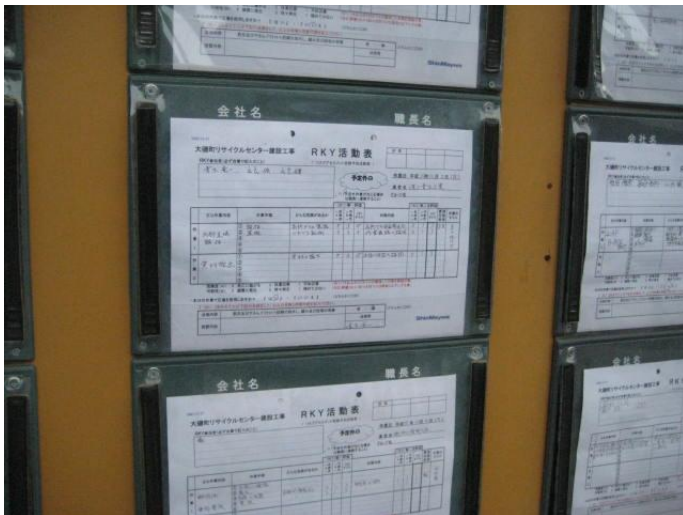
巡回場所：工事事務所前

内 容：KY実施状況

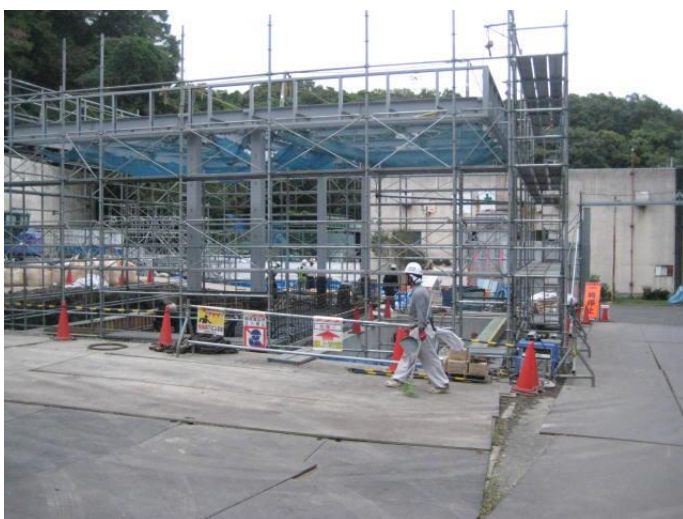
巡回場所：建物足場

内 容：足場架設状況

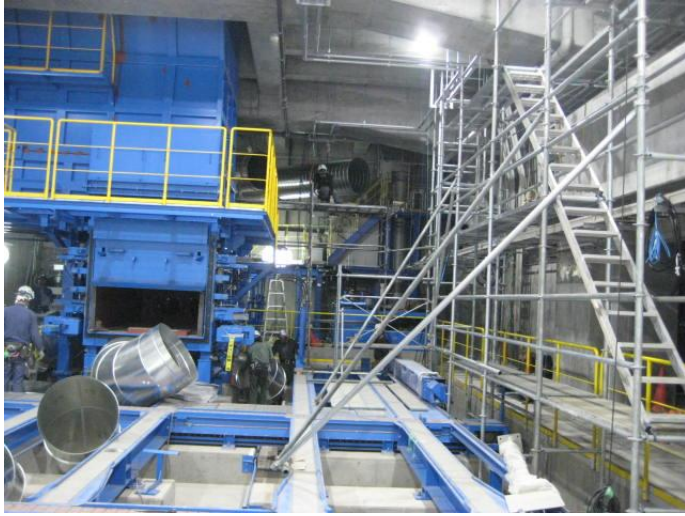
巡回場所：建物内

内 容：プラント施工状況

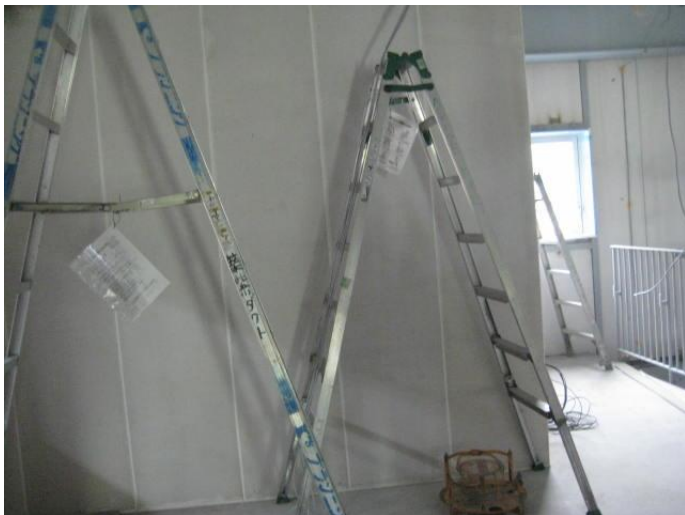
巡回場所：建物内

内 容：脚立足場が高さ 2 m以上のため注意票を備付けている。

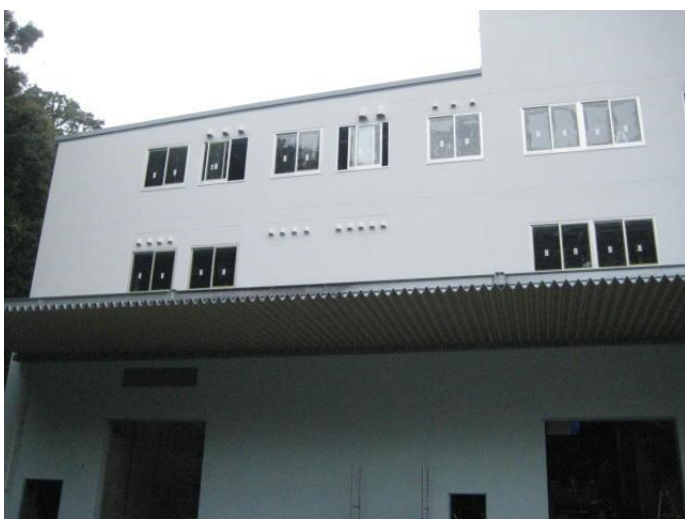
巡回場所：建物状況

内 容：外観状況は適正である。
