## 樹木診断報告書

件名：大磯高麗 1 号線樹木健全度調査業務委託

場所：大磯町 大磯字山王後 地内

調査日（現地）：令和 7 年 8 月 18 日

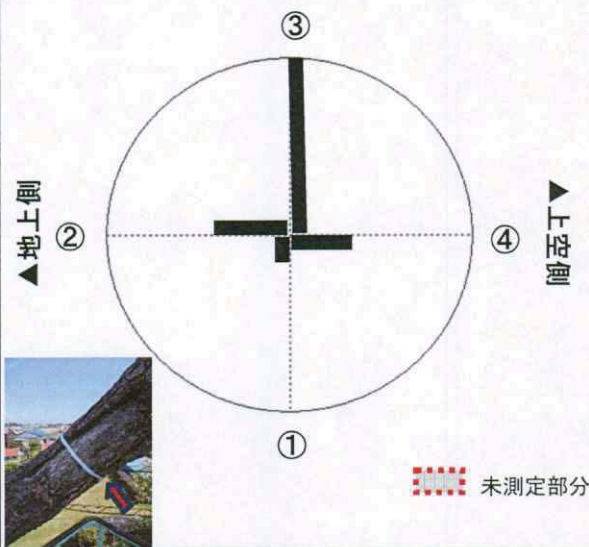
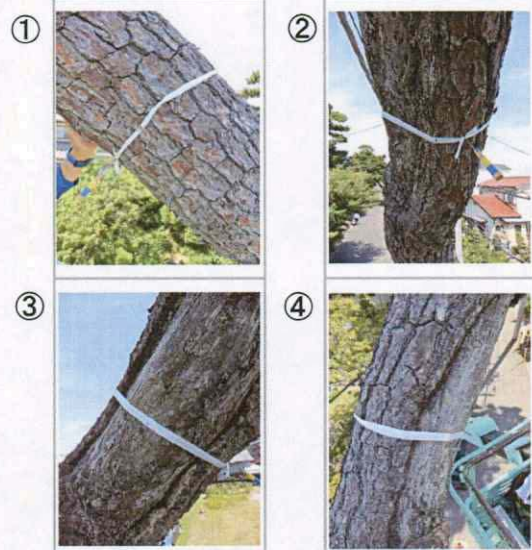
No.3

想定断面図 ※測定位置は車道GLより垂直高H=6.3m。

幹③側のほぼ全体が樹皮欠損腐朽している状態である。同被害部における腐朽空洞化は21.9%である。  
現状、樹皮欠損部③側より芯部において年輪(晩材)部を残し早材が腐朽し軟化している状態である。  
被害部が一方方向へ限定的に生じている為、外力により亀裂等が生じる可能性がある。

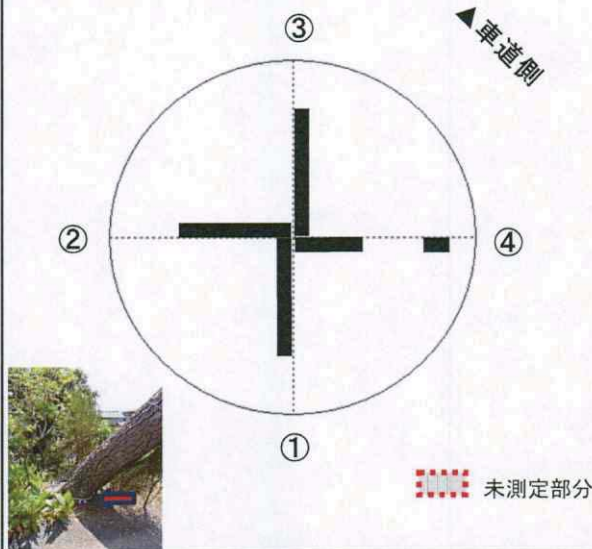
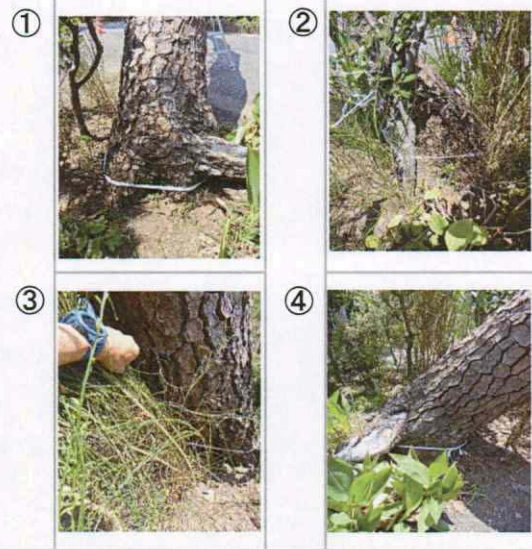
No.4

想定断面図 ※測定高さは根元地際よりの幹長。

所見  
根元における樹体外傷は露出根の開口空洞腐朽のみであり、根株における他の外傷被害は確認されてはいない。  
根元における腐朽空洞率は39.4%である。根元芯部を中心に心材部がほぼ四方に腐朽空洞化している状態である。  
根株の空洞化が著しく直下の支持力は皆無の状態である。

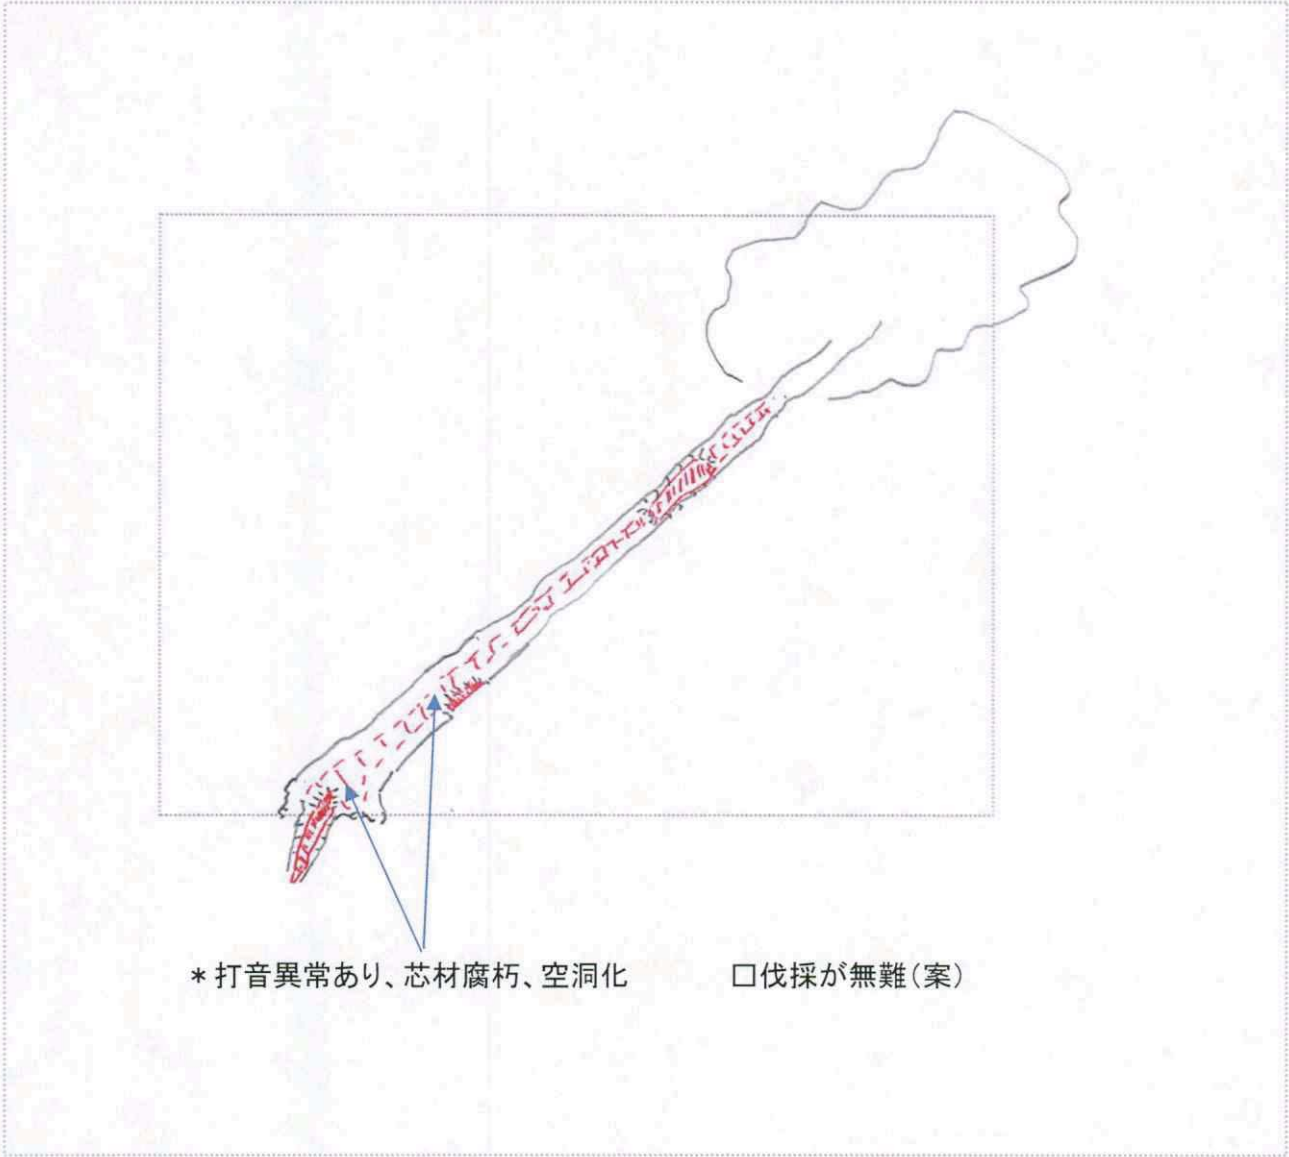
処置処方(図示・写真)

| 幹上段 | 樹皮欠損大、剪定痕からの枯下がり (H10m地点付近)<br>L65×W40/C103→重大な欠損と判断 | 芯材腐朽の精密診断が必要<br>早目に |
| 幹中段 | 樹皮欠損(車両による外傷)大 (H350cm地点付近)<br>L63×W30/C130 * 外傷が繰り返されている状況<br>欠損部逆側、下方に打音異常広範囲 (H0地点から370地点まで) | 芯材腐朽の精密診断が必要<br>早目に |
| 根元 | 欠損大、打音異常あり<br>* 傾斜が強く、幹や根元の欠損等による折れリスクが高い | 芯材腐朽の精密診断が必要<br>早目に |

| 判定理由 | 精密診断の結果、幹欠損部周変では確実に芯材腐朽が進んでいることがわかる。根元の腐朽空洞化が見た目以上に進行しており、今後の回復は期待できない。 |

| 処置内容(案) | ①伐採 |
