(6) 駅前広場の課題

駅前広場の課題一覧

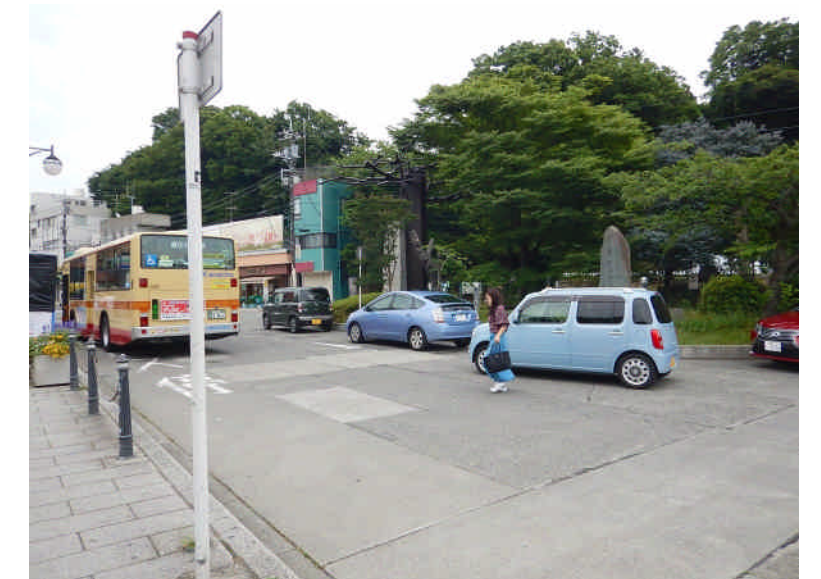
⑤ ロータリー付近での乗降の様子

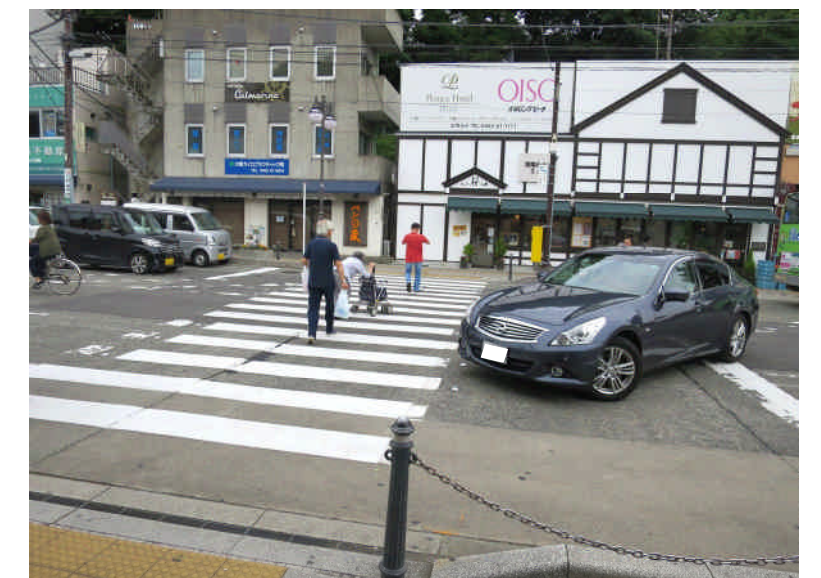
④ 横断歩道付近で転回する一般車

| | 項目 | 内容 | 方針 | |
|---|---|--|---|---|
| 5 | | 横断歩道近傍での車両の転回(Uターン)が頻繁に見られる | | |

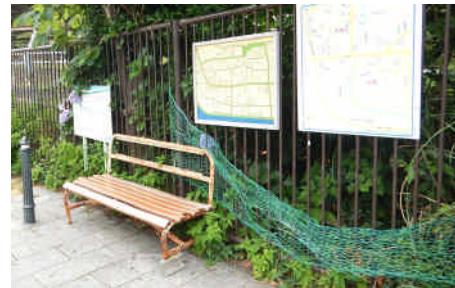
⑪ 老朽化したベンチ

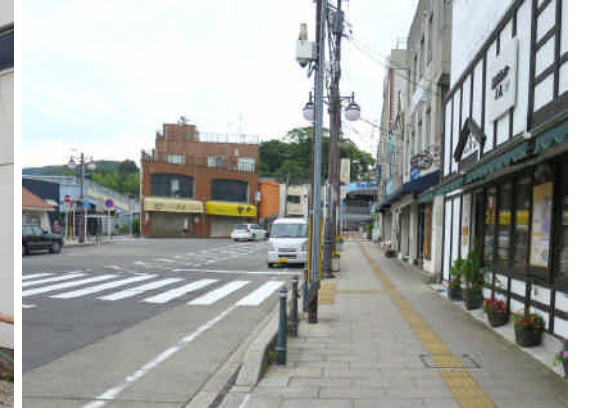
④ 歩道に並ぶ電柱

| | 項目 | 内容 | 方針 | |
|---|---|--|---|---|
| 14 | | 電柱 | 広場南側歩道に設置されている電柱が景観に合わない。 | 電線の地中化を検討、協議する。 |

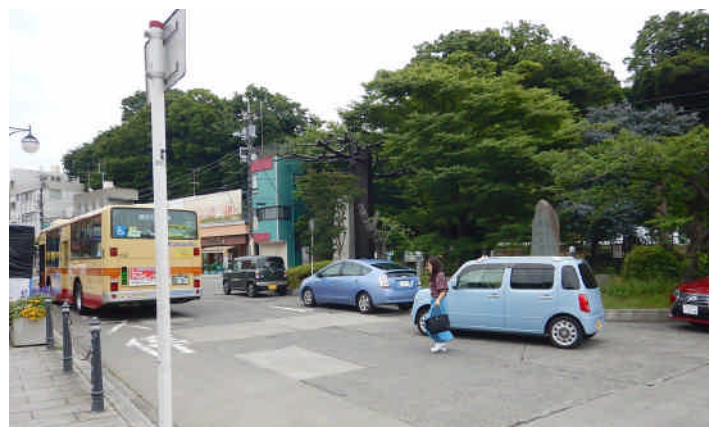
①バスが停車し一般車が並ぶと通行スペースが確保出来ない。

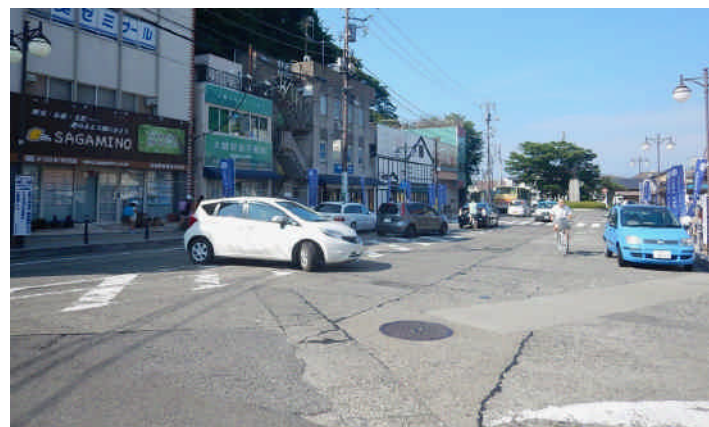
②車線無視した転回が多くみられ、自転車等との接触の危険がある。

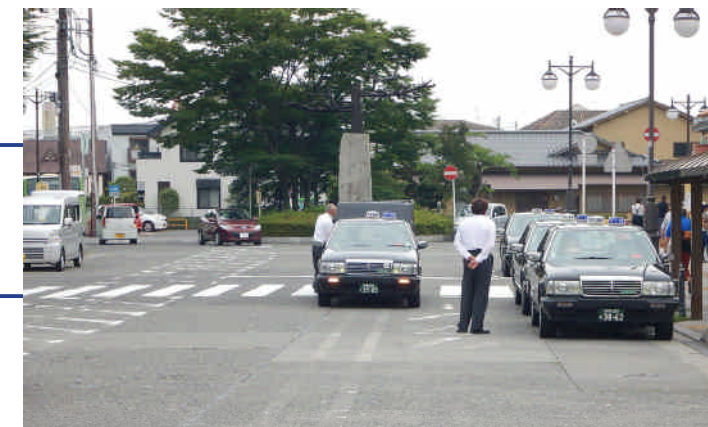
③タクシーの2列駐車状況。走行車線にはみ出ししている場合があり通行の妨げになっている。

| | 項目 | 内容 | 方針 | |
|---|---|--|---|---|
| 4 | 駅舎正面広場の整備 | 駅舎正面の横断歩道の前後にタクシープールや乗降場があり、横断歩道歩行者が死角になる。(横断歩道前後5mは駐停車禁止) タクシーの2列駐車スペースが狭く東方向の走行車との間隔が少ない。 | 横断歩道付近は、駐停車を防ぐためにスペースに余裕を持った施設配置を検討する。 タクシーの乗り場及びタクシープールの出入口を検討し、タクシーの通行を整理する。 | |

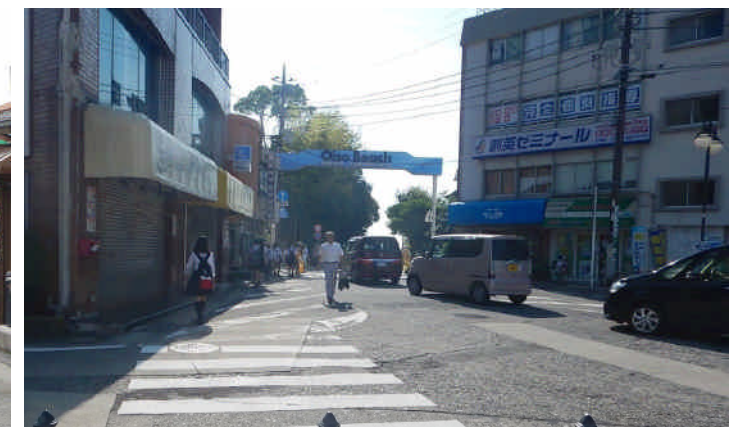
④東側商店前は歩道が未整備。朝夕の通勤、通学時には通行する歩行者が多く、歩行者と車両の距離が近い。

| | 項目 | 内容 | 方針 | |
|---|---|--|---|---|
| 9 | 歩道、横断歩道の整備 | 広場東側の観光案内所前の横断歩道の前後に滞留空間が確保できていない。 横断歩道設置が広場の出入口・カーブであり、クルマの一時停止が不明瞭となっている。 | 広場利用者の安全確保のため、全面に歩道を整備を検討する。 横断歩道の適切な配置を検討する。 | |
