### 3. 課題と整備の考え方

#### 3-1. 大磯駅周辺の課題と整備の考え方

## 3-2. 駅前広場の課題と整備の考え方

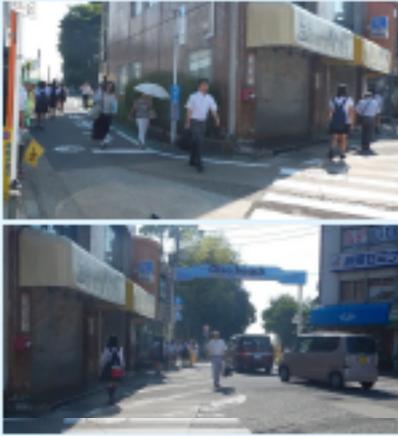
<p>・ロータリー南側も一方 通行（時計回り）に整 理することで、車両の 接触を防止すると共に、 西側から進入する車両 の減速を促す。</p>
	5	<p>・広場の東側及び西側の商店前の歩 道が未整備であり、歩行者は車道を 通行している。 (西側 約710人/日、東側 約1,800 人/日) ・広場東側の観光案内所前の横断歩 道の前後の歩道幅は約1.0mであり 横断待ちの滞留空間と歩行空間が確 保できない。(当該横断歩道歩行者約 790人/日)</p>

<p>・駅前広場の東側、西側 に歩道及び横断歩道を 設け、歩行者が安全に 移動できる広場とする。</p>
	6	<p>・自転車は、平日で約1,400台/日、 休日で約920/日が広場を通行して おり、その内8割程度が車道を通行。 また、広場の斜め横断が見られたり、 西側ロータリーの逆走が約240台/ 日見られるなど、通行路が明確でな く危険。</p>
